ADLER-CLUBMITTEILUNGEN

Nr. 192/HR 02/2019

Thermografie

Von Manfred Schleißing
Siehe auch Bericht im Heft 04-2018 auf Seite 6-7

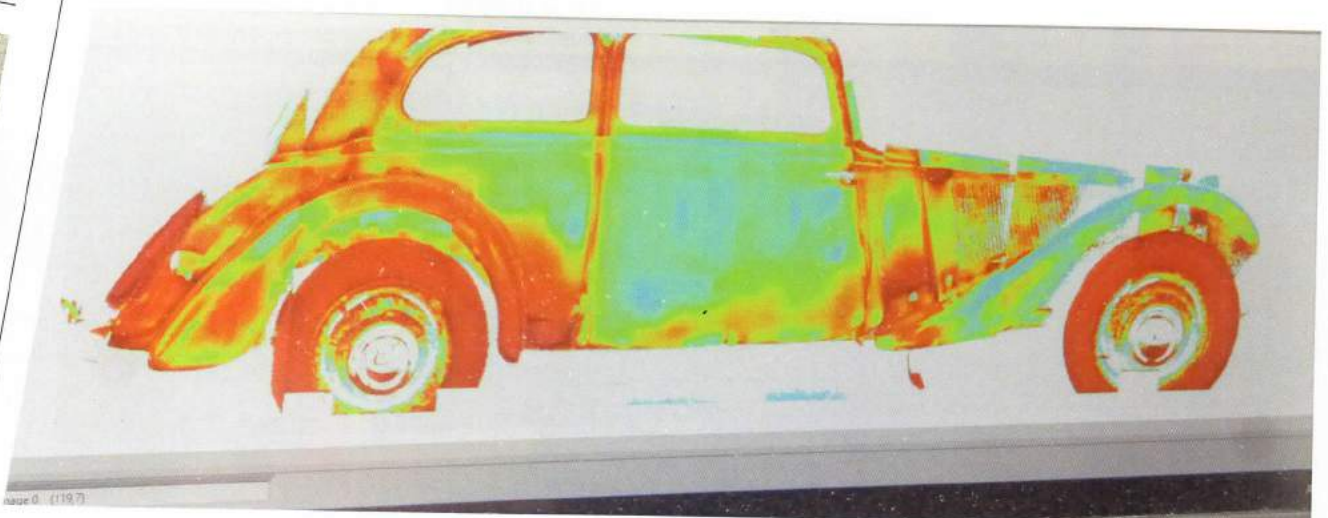
Hier zwei Beispiele: Der gut lackierte TJ zeigt hier die für das Auge unsichtbaren Spuren der Restaurierung.

An der A-Säule, der B-Säule und am Heck wurden Bleche eingeschweißt und verspachtelt. Kotflügel, Heck, Dach und Haube wurden stark gespachtelt.

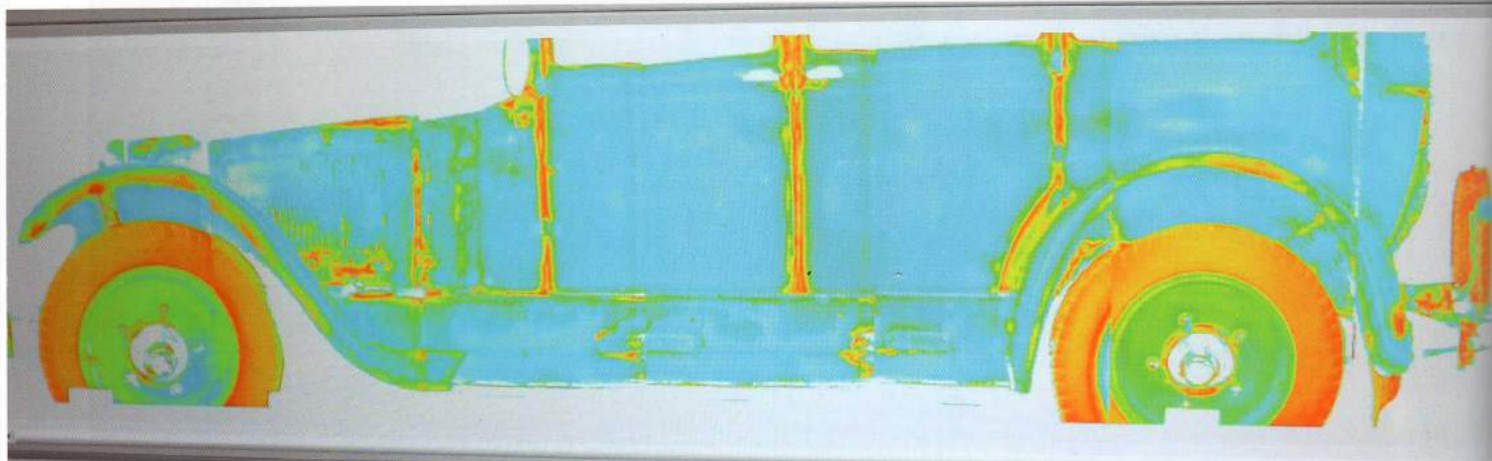
Überraschend sind im zweiten Beispiel, bei dem unten abgebildeten Favorit von 1930, nur sehr geringe Farbveränderungen zu sehen. Offensichtlich ein unfallfreies Fahrzeug im Originalzustand! Normal sind die Farben an den verzinten Türkanten.
