Licht ins Dunkel

Nur allzu oft würden wir wohl alle gerne wissen, wie es unter dem glänzenden Lack eines Oldtimers wirklich aussieht. Die aktive Thermografie kann diese Fragen beschädigungsfrei beantworten. Wenn man es denn wirklich wissen will...

TIPPS & TECHNIK AKTIVE THERMOGRAFIE

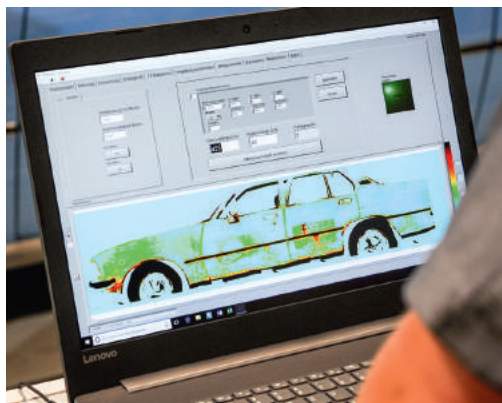
Das erste Thermobild sorgt für Irritationen: Die dunklen Flecken auf der hinteren Tür sind aber...

Wie zum Beweis färbt sich das Abbild auf Knopfdruck überwiegend in freundlichem hellblau. Mit einer Ausnahme an der hinteren Tür. Dort deuten rote Flecken auf Ungemach hin. Artur Fink hat einen Verdacht: „Ich glaube, hier handelt es sich um Reflexionen. Vermutlich stand jemand von uns bei der Aufnahme zu nahe am Auto, so dass die Körpertemperatur für diesen Effekt schon ausgereicht hat.“ Und tatsächlich, beim erneuten Versuch zeigt sich dann das wahre Ergebnis: Alles bestens. Als einzige Unregelmäßigkeit

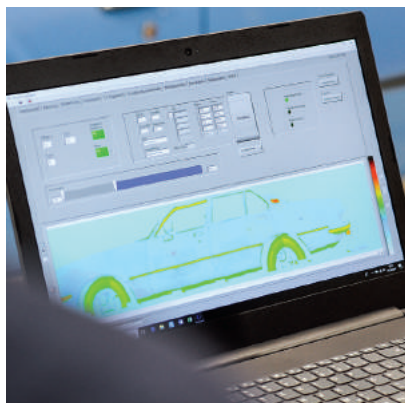
...lediglich Reflexionen, bei Versuch zwei zeigt sich, dass auch hier alles in bester Ordnung ist

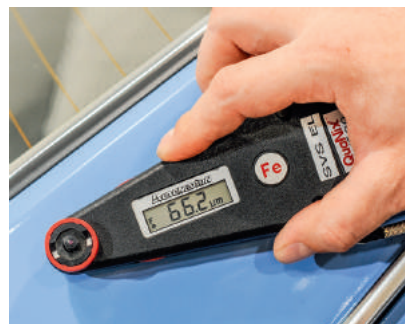
Ein kurzer Gegencheck mit dem Schichtdickenmessgerät bestätigt den sehr dünnen und weitestgehend originalen Lackauftrag

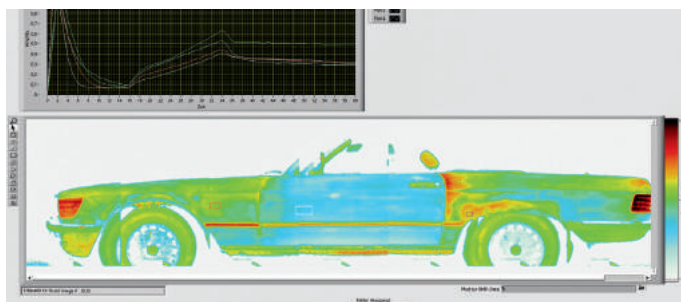
Deutlich zu erkennen ist die Nachlackierung der gesamten Flanke. Am Kotflügel fand eine Reparaturlackierung ohne Spachtelauftrag statt (grün-gelbe Bereiche), die Tür ist lediglich überlackiert (hellblau), die Seitenwand ist hingegen im Bereich des Radlaufs und an der der B-Säule gespachtelt (orange-rote Flächen)

Wenden wir uns dem Mercedes zu. Schon nach dem ersten Durchlauf zeigt sich deutlich ein ganz anderes Bild. Viel unregelmäßiger erscheinen hier nun am Bildschirm dunklere Flächen. Deutlich zeigt sich, in welchem Bereich der Lackaufbau wesentlich di-

cker ist. Das Ergebnis spricht für eine manuelle Nachlackierung mit all ihren Vorarbeiten und unterschiedlichen Schichtstärken. Noch interessanter wird es dagegen auf der anderen Seite. Die wilde Fleckenlandschaft verriet, dass hier massiv gearbeitet wurde.

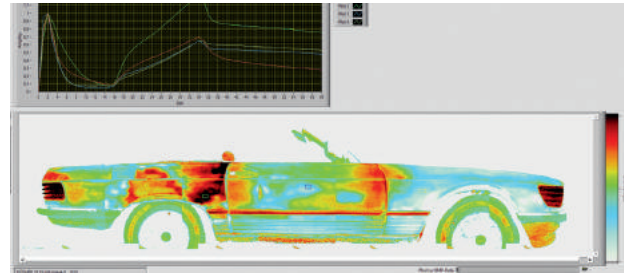
Schon die Auswertung der Aufnahme durch den Blitz zeigt es: Der Lackaufbau an Tür und Seitenwand in den oberen Schichten ist sehr dick. Die schwarzen Flächen weisen auf eine satte Füllerschicht hin

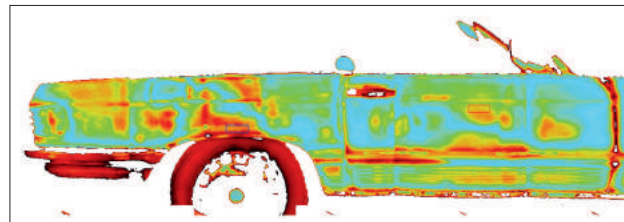
Bei der tiefergehenden Untersuchung mit der Halogenlampe sind deutliche Spachtelflächen (rote Bereiche) erkennbar. Überm Radlauf deutet die Spurenlage auf einen Teilersatz der Seitenwand hin, an der Tür wurden offensichtlich Dellen mit dem Füllmaterial kaschiert

des Lacks noch der Bereich um die B-Säule als das Hauptproblem, so wird eine Lage tiefer deutlich, dass oberhalb des Radlaufs massiv Spachtel eingesetzt wurde. Sichtbar zeichnen sich die Schleifränder der einzelnen Schichten auf dem Wärmebild ab. Die erkennbare kerzengerade vertikale Linie spricht dabei für einen einstigen Teilersatz der Seitenwand.

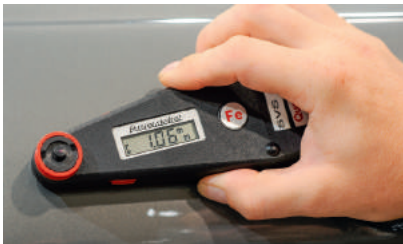
Das Schichtdickenmessgerät bestätigt das Thermografiebild: über ein Millimeter Schichtstärke

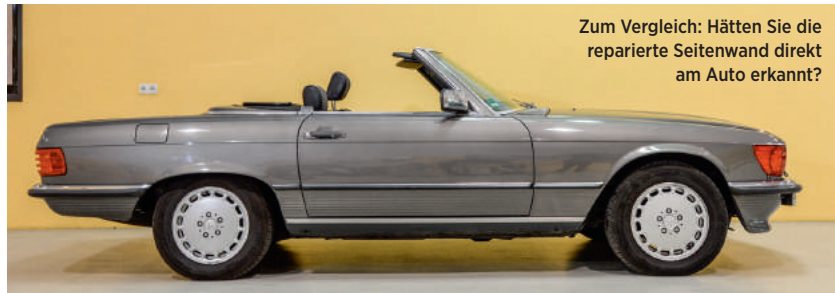
Zum Vergleich: Hätten Sie die reparierte Seitenwand direkt am Auto erkannt?

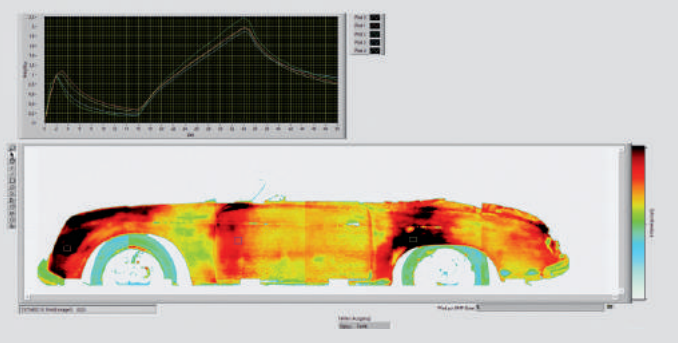
Anders als die meisten Schichtstärkenmessgeräte benötigt die Thermografie keinen stählernen Untergrund und funktioniert auch auf GFK, Karbon oder Aluminium. Das nebenstehende Beispiel einer 356-Speedster-Replik zeigt, dass sowohl im Frontbereich als auch überm hinteren Radlauf deutliche Nacharbeiten stattgefunden haben. Je nach Einstellung des Geräts lassen sich sogar einzelne Glasfaserlagen erkennen. Dann zeigt sich, ob in belasteten Bereichen verstärkendes Gewebe aufgetragen wurde, oder ob bereits eine Reparatur stattgefunden hat.
