ADLER-CLUBMITTEILUNGEN

Nr. 192/HR 02/2019

Thermografie

Von Manfred Schleißing
Siehe auch Bericht im Heft 04-2018 auf Seite 6-7

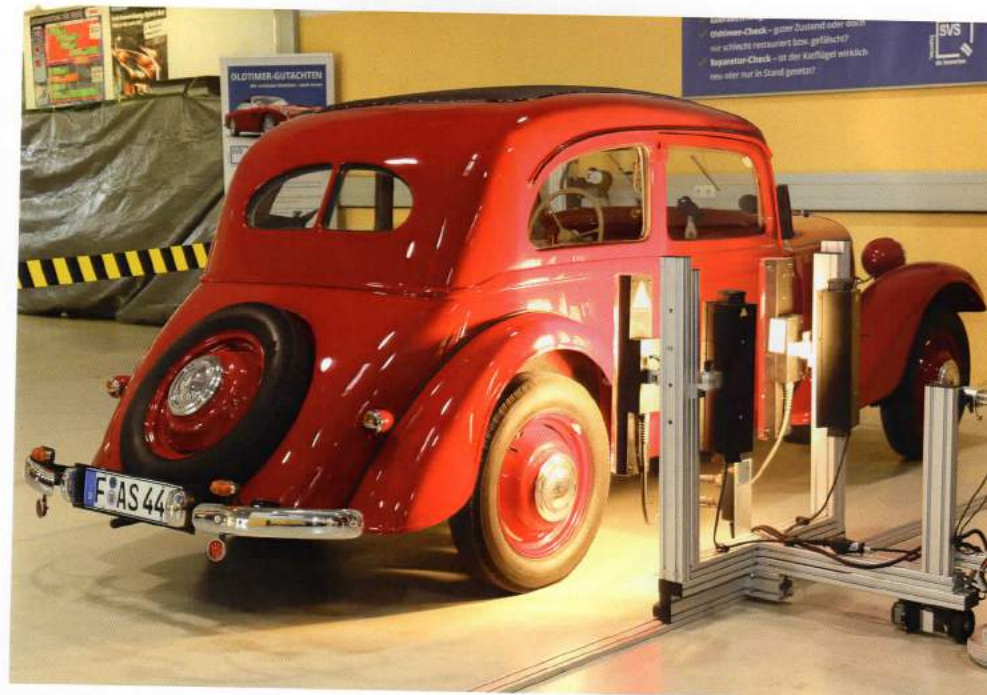
Jede Abweichung, auch durch Schweißnähte und verzinnzte Bereiche, werden erfasst.

Der Unterschied wird dann durch die Aufnahme der Infrarotkamera (Wärmebildkamera) auf dem Wärmebildfoto in Form von unterschiedlichen Farben am Computer dargestellt.
