Licht ins Dunkel

Nur allzu oft würden wir wohl alle gerne wissen, wie es unter dem glänzenden Lack eines Oldtimers wirklich aussieht. Die aktive Thermografie kann diese Fragen beschädigungsfrei beantworten. Wenn man es denn wirklich wissen will...

TIPPS & TECHNIK AKTIVE THERMOGRAFIE

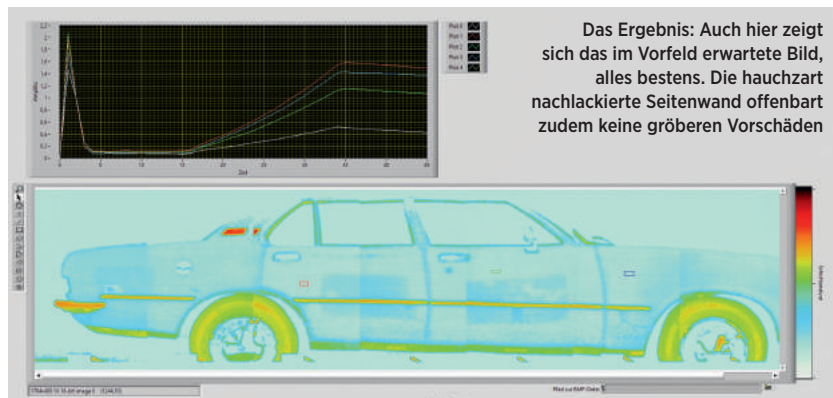
Ein kurzer Gegencheck mit dem Schichtdickenmessgerät bestätigt den sehr dünnen und weitestgehend originalen Lackauftrag

Auf der Beifahrerseite zeichnet sich ein ähnliches Bild ab, die nachlackierte Stelle erscheint minimal dunkler als der Rest. Ein plausibler Grund für die sehr dünne Nachlackierung lässt sich jedoch nicht ausmachen.

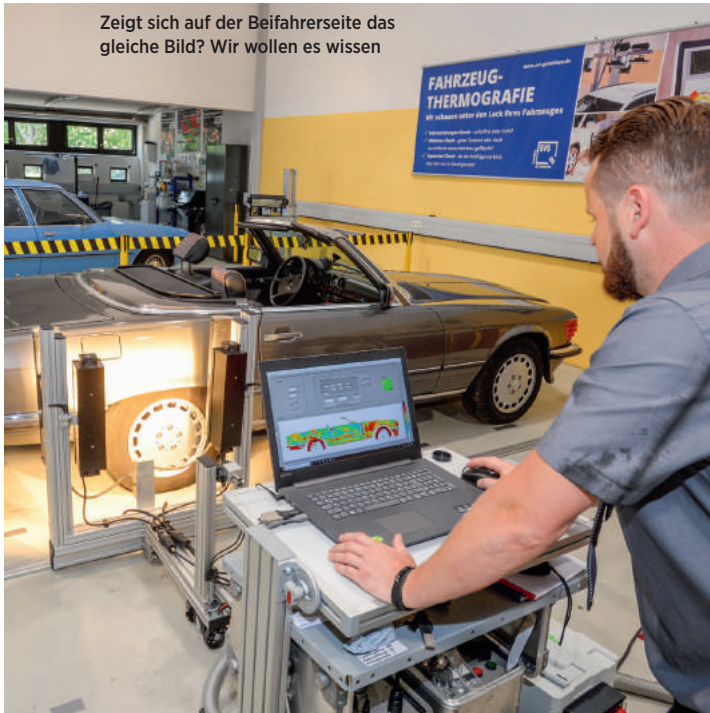
Zeigt sich auf der Beifahrerseite das gleiche Bild? Wir wollen es wissen
