# Unter den Lack geschaut

Egal ob Leasingrückläufer, guter Gebrauchter oder Wochenendfahrzeug – der fachmännische Blick beurteilt zumeist sehr treffsicher. Nur wie es unter dem Lack aussieht, lässt sich nicht feststellen. Hier hilft die Thermografie.

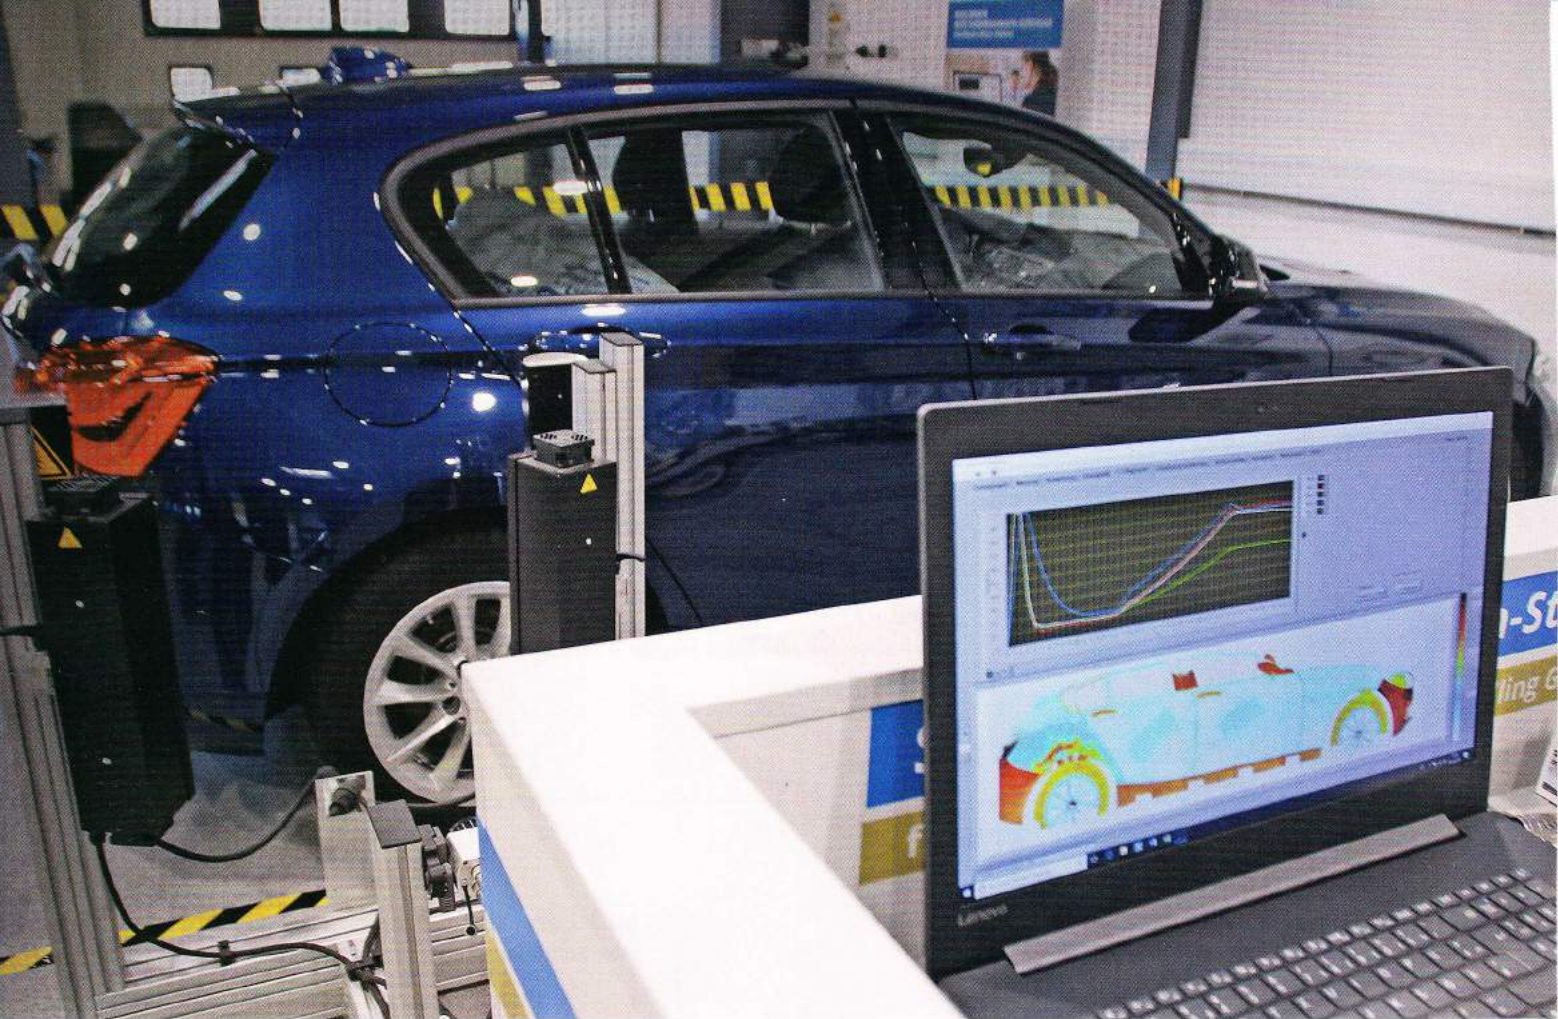
Hat das Auto etwas zu verbergen? Dem Computerauge entgeht nichts.  
Fotos: Bäumer

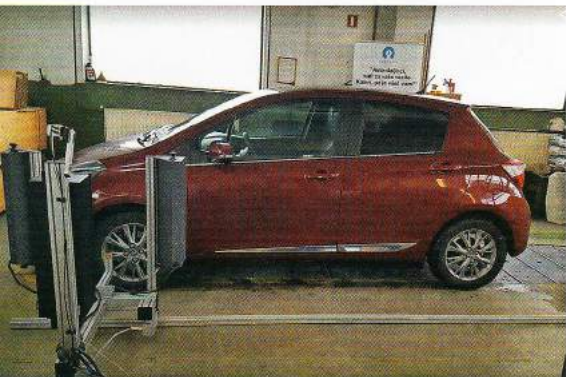
Alles in Ordnung: Bei dem Kleinwagen stechen nur die üblichen Kunststoffteile hervor – das Blechkleid ist jungfräulich.

Neben dem Auffinden eines Schadens ist es auch möglich, diesen mithilfe des Röntgenblicks zu analysieren. Denn für viele Fahrzeugbesitzer ist ein gut reparierter Schaden hinnehmbar, sofern sie beim Fahrzeugkauf Kenntnis davon hatten. Die nebenstehenden Bilder zeigen ein Audi A4 Cabrio mit instand gesetztem hinterem Seitenteil sowie einen VW Sharan, an dem auch im hinteren Bereich gearbeitet wurde. Bei den Bildern gilt: je dunkler die Farbe, desto länger die Auskühlphase und umso dicker wurde hier aufgetragen.

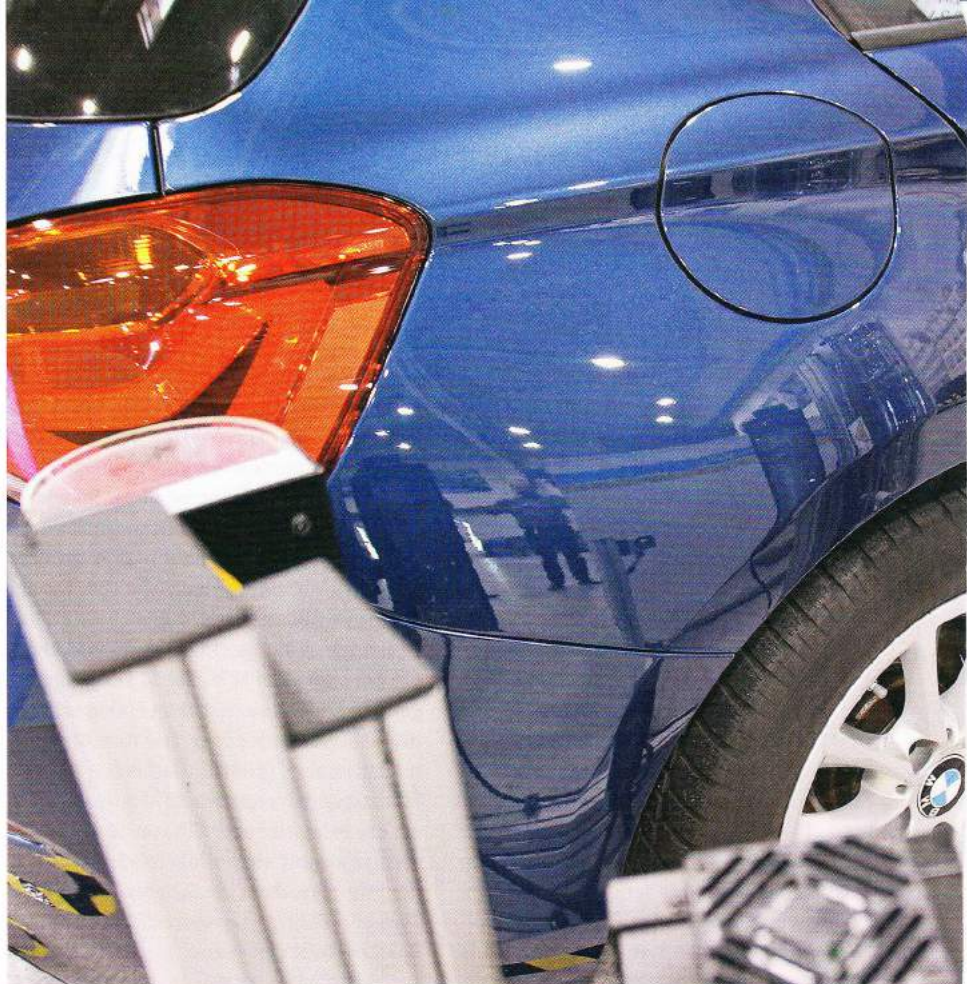
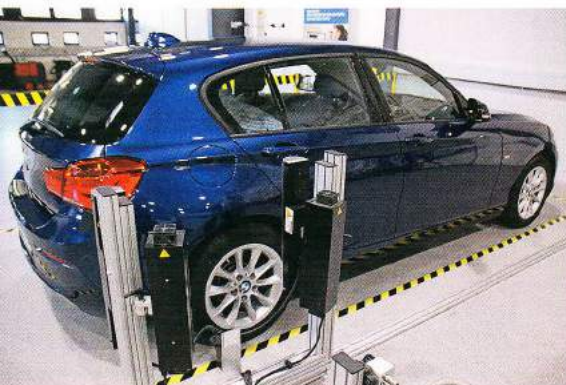
Ohne Aufwand: Das Auto muss nur vor dem Gerät geparkt werden, der Rest geht vollautomatisch und ohne Kontakt mit der Karosserie.

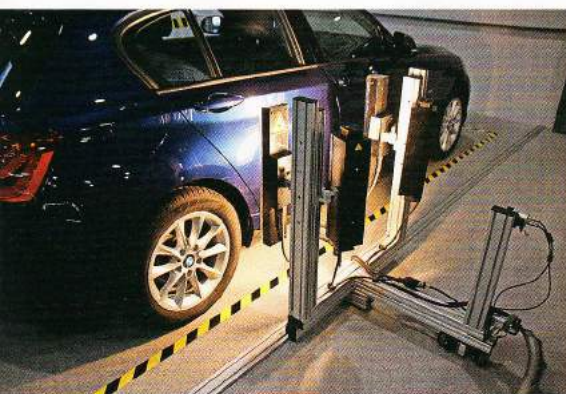
Licht an: Zehn Sekunden lang erwärmen die Strahler jeden Abschnitt, bevor die Kamera die Auskühlung messen kann.

werden sichtbar. Die Halogenstrahler hingegen sind der Dampfhammer in Sachen Wärmeeintrag. Die Wärme dringt tief in die Komponenten ein und durchdringt auch mehrere Millimeter dicke Spachtelschichten oder Dämmmatten im Inneren der Fahrzeugtür. So lassen sich größere Reparaturen oder Blecharbeiten in der Tiefe gut finden – allerdings zulasten der Genauigkeit bei geringen Schichtdicken. Ob ein oder zwei Schichten Lack aufgetragen sind, ist allein mit dem Halogenfluter nur schwer feststellbar. Die Kombination macht es also. Montiert auf einer Schiene fährt das Analysegerät schrittmotorgesteuert das Fahrzeug über die komplette Länge ab und nimmt viele Einzelbilder auf. Erst der Fotoblink, dann die Scheinwerfer, einige Dutzend Zentimeter weiterfahren und das Spiel beginnt von vorne.

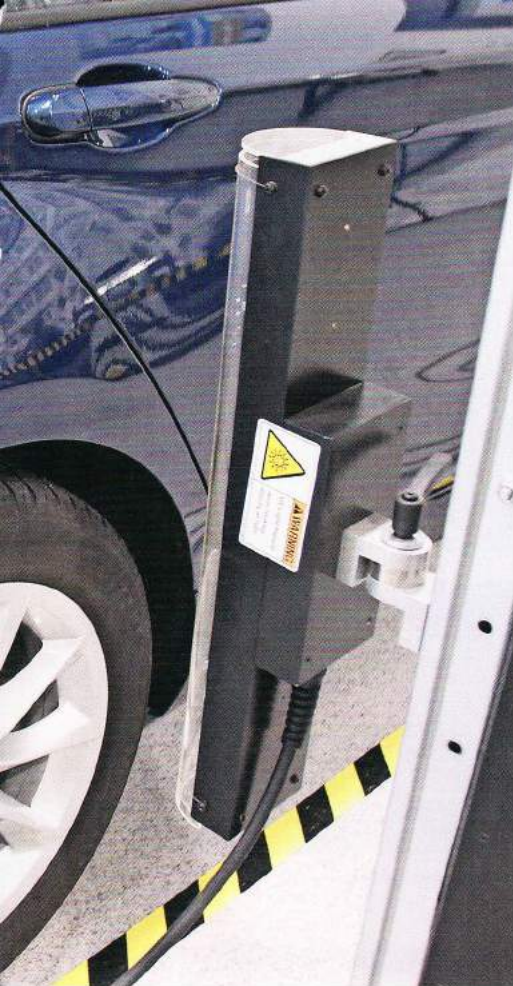
Mit dem bloßen Auge ist nichts zu erkennen, doch die Wärmeleistung findet ihren Weg auch bis in die Tiefen der Fahrzeugstruktur.
